ANÁLISE TÉCNICA DE PONTES EM MADEIRA NA REGIÃO NORTE DE MATO GROSSO

BIANCA SEIDE VOGEL¹
LETÍCIA REIS BATISTA ROSAS²

TECHNICAL ANALYSIS OF WOODEN BRIDGES IN THE NORTHERN REGION OF MATO GROSSO

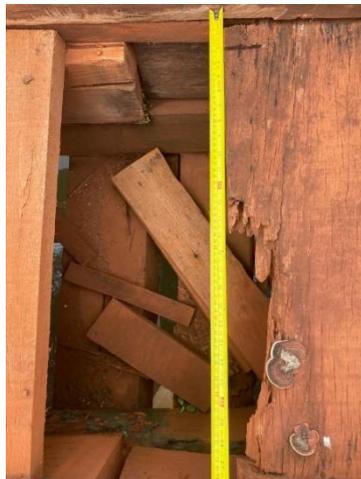
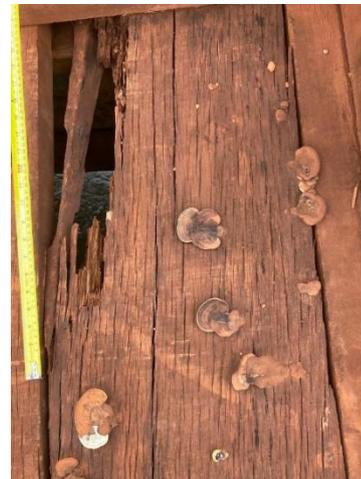
Segundo Brasil *et al.* (2021) a madeira onde existe a presença de fungos emboloradores fica com aspecto pulverulento e altera sua coloração, já os fungos apodrecedores alimentam-se do amido e dos açúcares das células da madeira e são decompositores lignocelulolíticos. Os corpos de frutificação indicam que os fungos estão em condições para a multiplicação favoráveis. Assim como encontrado no assoalho da ponte, conforme as figuras 04 e 05.

No Brasil a manifestação por fungos é bastante comum, tendo em vista que o clima tropical com muita umidade e alta temperatura, são condições ideais para esses agentes se proliferarem. Os corpos de frutificação são produzidos pela contaminação dos fungos que obtém energia através da madeira, os “cogumelos” fazem com que as peças de madeira próximas a ele sejam contaminadas também pelos fungos (BRASIL; RIBEIRO; MALTA; REIS; DEUS, 2021).

Considerando que as peças contaminadas por corpo de frutificação indicam o biodeterioramento da madeira, elas precisam ser substituídas, pois perderam a sua capacidade de resistência mecânica, assim como as peças manifestadas de fungos apodrecedores. Já os pontos onde aparecem apenas a manifestação por fungos emboloradores é possível que seja feito a raspagem da peça, removendo a massa de esporos, pois afetam minimamente as suas propriedades mecânicas (BRASIL; RIBEIRO; MALTA; REIS; DEUS, 2021).

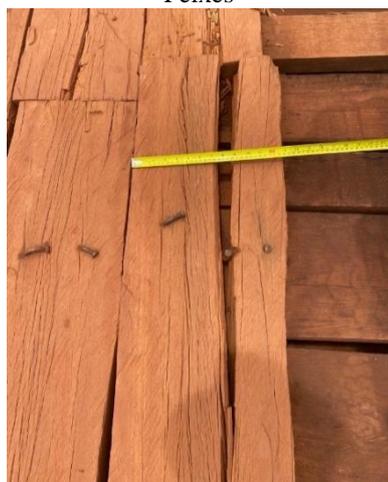
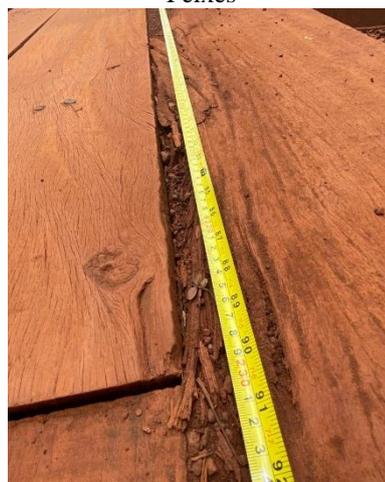
Fendas são separações longitudinais do tecido lenhoso (BRASHAW *et al.*, 2012). Desgaste por abrasão mecânica é comum em rodeio de pontes. Pela movimentação de veículos ocorre o desgaste da superfície, que ocasiona na redução da seção efetiva das peças de madeira (BRITO, 2014). Nas figuras 06 e 07, é possível observar as fendas, os desgastes e a sujeira presentes no rodeio da ponte.

As fendas podem surgir através de um efeito natural de secagem da madeira, considerando que a peça passa pelo processo de expansão e retração devido a exposição ao sol e chuva, como também pode ocorrer devido ao cisalhamento da peça, pelas cargas superiores as previstas em projetos. O desgaste por abrasão ocorre pelo atrito dos pneus dos veículos com a madeira, fazendo com que remova a camada de proteção da madeira (BRITO, 2014).

O acúmulo de sujeira acontece por existir pontos na superfície irregular, facilitando que os resíduos fiquem parados, a estrada que liga na ponte não é pavimentada, fazendo com que os veículos e ações do vento arrastem a sujeira para cima da ponte.

Por isso, para ações de recuperação, pontos onde existem as fendas longitudinais, não muito agravadas, é indicado realizar a costura das peças, usando parafusos, chapas ou barras de ferro, fazendo o travamento delas e não permitindo que a manifestação de desenvolva (BRITO, 2014).

Considerando que o desgaste por abrasão mecânica remove a proteção superficial da madeira, deixando a mesma exposta a intempéries, é preciso que se faça a impermeabilização das peças afetadas, para que os agentes bióticos não se alojem e deteriore as peças.

Portanto, uma limpeza em toda a superfície da ponte se faz necessária, além dos travamentos e a impermeabilização. Já as peças que sofreram mais com os desgastes e possuem fendas excessivas é recomendado que sejam substituídas por novas madeiras.

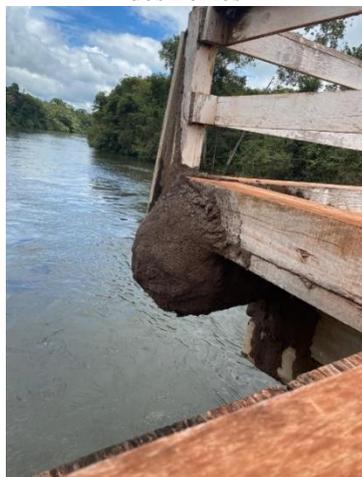
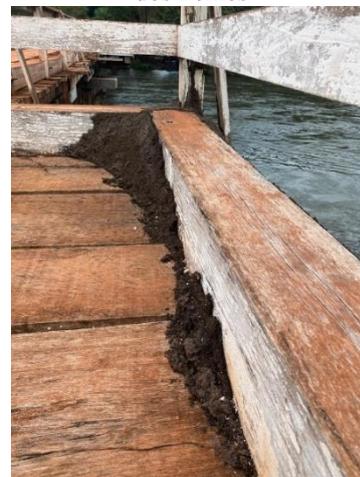
No guarda corpo da ponte foi encontrado a presença de cupins, com cupinzeiros já formados, conforme apresentado nas figuras 08 e 09.

Os cupins são insetos que vivem em comunidades, eles se alojam e constroem cupinzeiros em locais onde possui fonte de alimento, como a madeira e a presença de água, por isso, os cupins deterioram a madeira, acarretando a perda de resistência mecânica (BRITO, 2014).

Observando as imagens, pela proporção tomada pelo cupinzeiro, presumisse que a madeira já perdeu toda a sua resistência mecânica, considerando que o cupim se alimenta da madeira e faz a deterioração da mesma, é proposta nesta situação a substituição das peças em que eles se alojam.

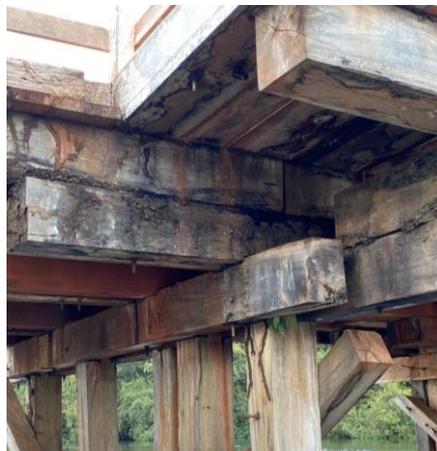
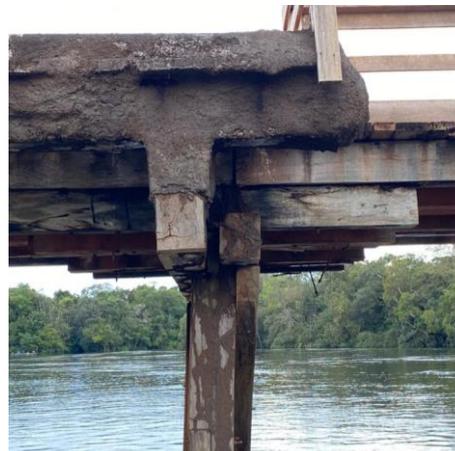
Na parte inferior da mesoestrutura e na superestrutura, foram os locais onde observou-se uma maior concentração de manifestações patológicas, como fungos e cupins em estado avançado, conforme figuras 10 e 11.

Como citado no item 4.1.1.1 a causa da manifestação por fungos é justamente a exposição da madeira a intempéries, que tornam locais propício para o alojamento desses agentes bióticos. No item 4.1.1.3 é relatado que os cupins constroem sua comunidade em ambientes que possuem seu alimento que é a madeira, seja quente, úmido, assim como as pontes. Sendo assim, o meio onde está inserida é o principal motivo das manifestações encontradas.

Para ações corretivas dessa situação, é necessário que seja realizado a substituição de todas as peças que perderam a sua resistência mecânica, limpeza e impermeabilização das que não foram atingidas pelos fungos apodrecedores e pelos cupins.

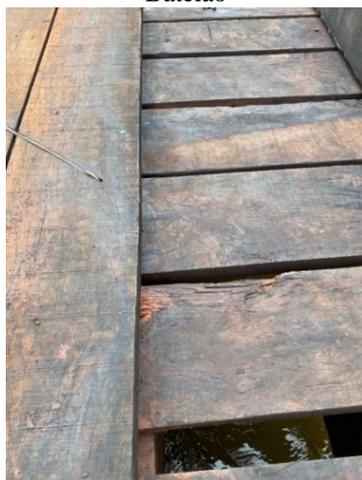
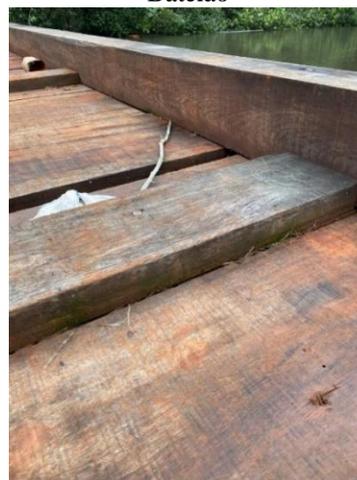
Observa-se nas figuras 15 e 16 que existem madeiras lascadas e aberturas entre as peças, indicando que na manutenção realizada, essas peças foram fixadas dessa maneira, com espaços entre as pranchas. As peças que possuem partes lascadas foram colocadas assim, fazendo impermeabilização por cima. Tais considerações observadas não apresentam riscos estruturais, tratando-se apenas da estética da ponte.

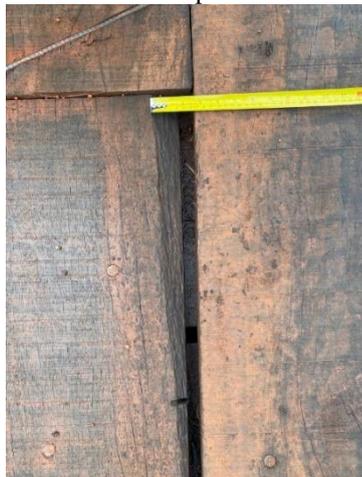
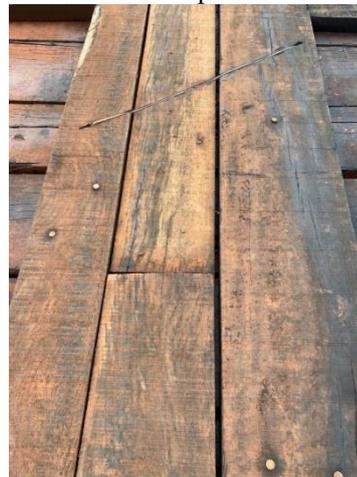
Nas figuras 17 e 18 percebe-se que existem algumas fissuras longitudinais, peças com cortes irregulares, apresentando assim, aberturas entre as pranchas de madeira. Considerando o fluxo dos veículos no local, tais aberturas podem vir a piorar, por isso, foi aderido em alguns pontos da ponte, barras de ferro para ajudar na imobilização das peças e evitar maiores aberturas.

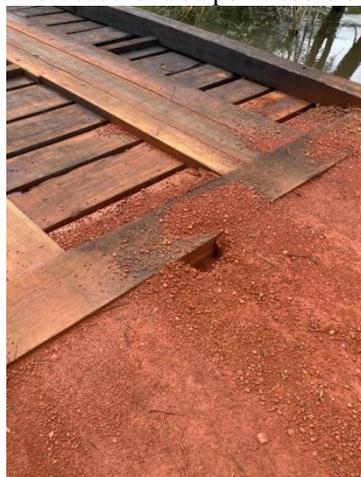
Por fim, visualizou-se na ponte em estudo, um acúmulo de sujeira na cabeceira da ponte (figura 19), devido a estrada que interliga ser de terra. Para ações de remediações,

recomenda-se a realização de limpeza, porém, pelo meio onde está inserida, esse acúmulo de sujeira será constantemente percebido.

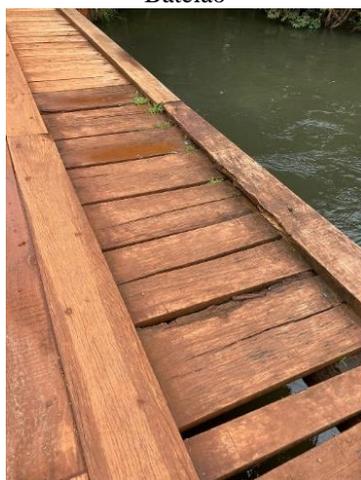
Foram identificados no assoalho da ponte, a manifestação de fungos, fendas e vegetações, conforme a figura 22. Além disso, o rodeio da ponte apresenta a presença de fendas e desgaste por abrasão mecânica (figura 23).

A presença de fungos apodrecedores e emboloradores, conforme relacionado na vistoria 1, surgem por uma ação natural do meio ambiente, mas não é benéfica se vista pela engenharia civil, pois as madeiras ficam exposta a intempéries, locais propícios para o alojamento dos fungos.

Além disso, vegetação pode aparecer devido a uma grande umidade presente na madeira, principalmente em pontos onde não ocorre muita ventilação, tornando se um local propício para o crescimento de plantas.

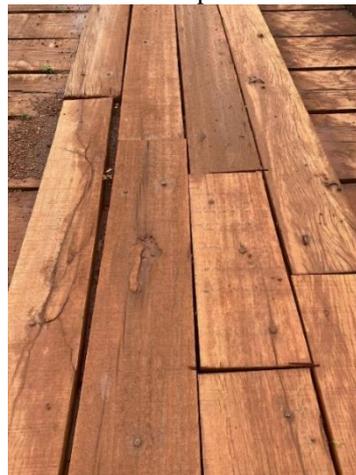
As fendas longitudinais, também citadas na vistoria 1, acontecem pela exposição ao sol, chuva, e outros intempéries, o fato de parte do tempo a madeira receber muita água faz com que ela inche e posteriormente ao receber a luz solar quente e retraia, fazendo com que nesse processo apareça as fendas. O recebimento de cargas excessivas dos caminhões também pode acarretar as fendas, devido ao efeito de cisalhamento.

O desgaste por abrasão mecânica acontece pelo atrito entre os pneus e a madeira, portanto, as frenagens dos veículos em cima da ponte podem piorar as manifestações existentes ou surgirem novas.

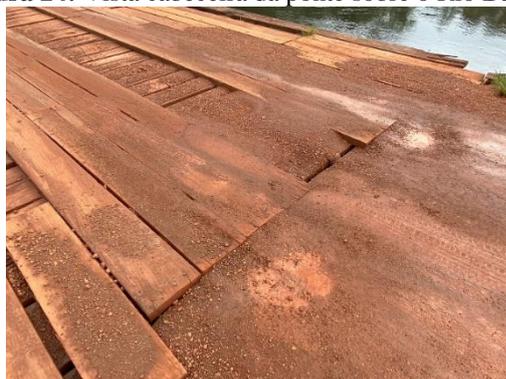
Pode se observar um grande acúmulo de sujeira na cabeceira da ponte, conforme apresentado na figura 24, devido a estrada não ser pavimentada. A presença principalmente das pedras pode acarretar ainda mais em desgastes da superfície da madeira, no momento que os veículos passam, ocorrendo o arrasto delas pelo movimento dos pneus. A limpeza do local ajudaria, mas apenas momentaneamente, considerando que o tráfego contínuo dos veículos traria a sujeira novamente.
