PATOLOGIA EM ESTRUTURAS DE CONCRETO ARMADO: PESQUISA DE CAMPO COM ANÁLISE E PROPOSTA DE MELHORIA EM ESTRUTURAS DE CONCRETO ARMADO NA CIDADE DE SINOP-MT

PATHOLOGY IN ARMED CONCRETE STRUCTURES: FIELD RESEARCH WITH ANALYSIS AND PROPOSED IMPROVEMENT IN ARMED CONCRETE STRUCTURES IN THE CITY OF SINOP-MT

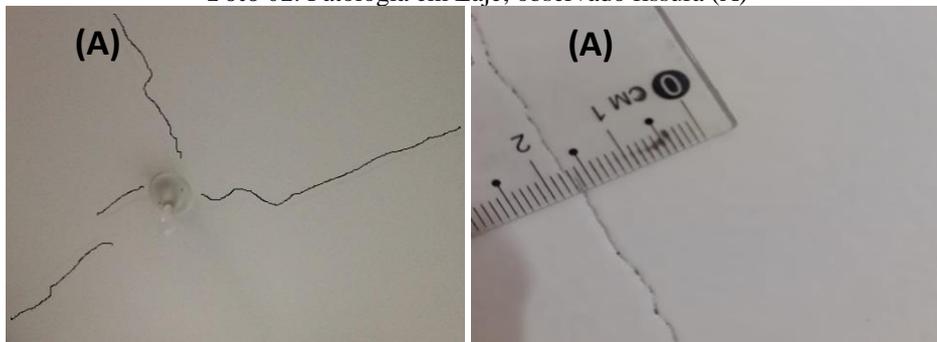
Nos ambientes internos dos apartamentos, é possível perceber a presença de fissuras na parte inferior da laje, nos quartos e sala, presentes em grande parte dos apartamentos observados, (foto 01 e 02), todas com espessura de até 1mm. Estas podem ser efeito de causas estruturais e de projeto da edificação, que, conforme Chaves (2017) apresenta, essas aberturas são causadas por efeitos da flexão, quando presentes, podem apresentar-se de diversos formatos geométricos, estando diretamente ligados ao comprimento e largura da estrutura, sofre grande influência da forma como foi realizada a esquematização da armadura nesses locais. A falta de espessura suficiente do concreto e a carga de projeto também podem ser maiores que o projetado no cálculo estrutural da edificação, o que pode levar ao aparecimento dessas patologias na parte inferior de lajes.

Foto 01: Patologia em Laje, observado fissura (A)

Para intervenções, neste caso, se indica a busca pelo projeto estrutural, o qual, no momento, não foi disponibilizado, pois a proprietária do imóvel não o localizou. Com o projeto, é possível observar se o sistema construtivo foi realizado de acordo com o planejado, e um estudo mais aprofundado deve buscar propor soluções com maior embasamento analítico, aplicando para a execução de melhorias e reparo das patologias apresentadas na edificação em estudo. Já que a realização de reparos superficiais, como a retirada da camada fissurada e pinturas superficiais, sem aplicação de soluções eficientes de recuperação, pode implicar em melhorias estéticas, não soluciona a origem da patologia, apenas minimiza sua visualização por parte dos usuários, levando, com o tempo, o aparecimento de novas fissuras na estrutura.

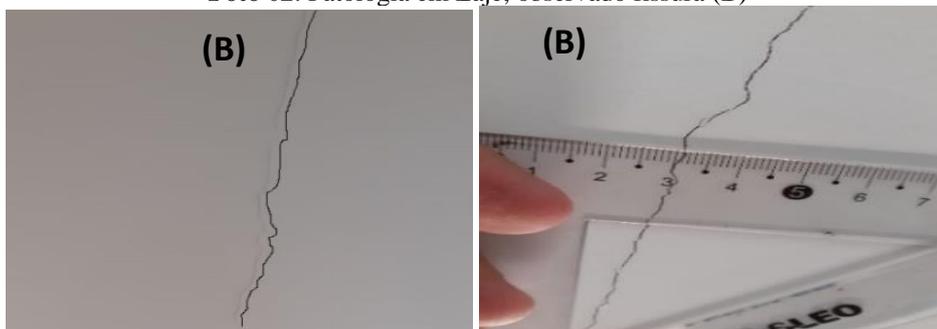
Foto 02: Patologia em Laje, observado fissura (B)

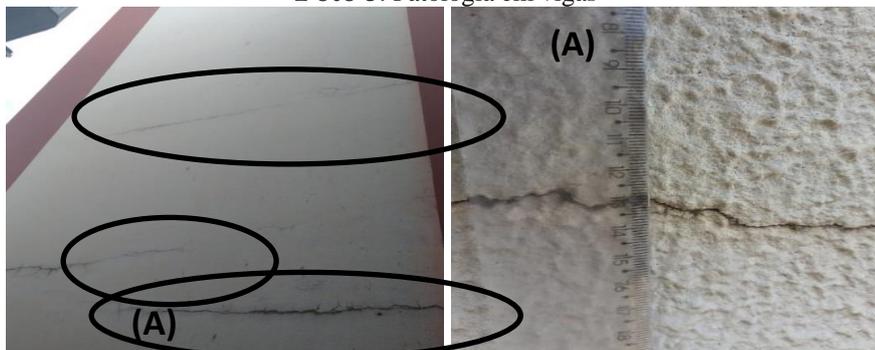
Na extremidade norte do prédio, são apresentadas trinca de 1mm entre as vigas, lajes e a alvenaria de vedação, as mesmas já se apresentam com considerado tempo de exposição, o que pode demonstrar que, por meio da foto 3, as fissuras se apresentam na extensão da parede que está em sistema de balanço. Krüger; Scheffer; Mikami (2015) comentam que a configuração geométrica em que se apresentam as fissuras, são decorrentes da deformação térmica na edificação, já que os diferentes materiais aplicados têm os coeficientes de dilatação térmica diferentes, e, ao longo do dia, a incidência da radiação provoca mudanças de temperatura e movimentação das estruturas. Com a vinculação da alvenaria e os elementos de viga e pilar de concreto armado ocorrem tensões de tração e cisalhamento, contribuindo para o aparecimento de patologias horizontais, conforme a que se apresenta na foto 3.

Zuchetti (2015) apresenta que aberturas horizontais, nestas localidades, têm suas causas, também, decorrentes de 3 situações mais comuns: prematuramente, se aplica o encunhamento da alvenaria; a segunda causa pode ser defeito nesse mecanismo aplicado; e, outra causa, muito comum nas edificações, são as deformações causadas por flexões das lajes e vigas que sustentam as paredes. Esta última, considerada mais grave, necessita de estudos mais específicos para determinação de sua presença e risco, devendo, por meio monitoramento das fissuras, verificar se as mesmas se apresentam ativas ou inativas, o que contribuirá para aplicação de medidas eficientes de eliminação das causas.

Foto 3: Patologia em vigas

Righi (2009) apresenta uma solução prática para a solução do problema, realizando a abertura, limpeza e vedação das fissuras com preenchimento de poliuretano (PU), o que não age sobre as causas que dão origem à patologia, está sendo uma solução para eliminação das aberturas, caso essas não tenham relação com as movimentações por flexão das estruturas, apresentando bons resultados para situações em que ocorre a dilatação térmica dos materiais. Com a aplicação do PU, os efeitos de movimentação que se apresentam são aplicados no material e este contribui em não transmitir para a estrutura e a mesma não apresenta o surgimento de novas aberturas.

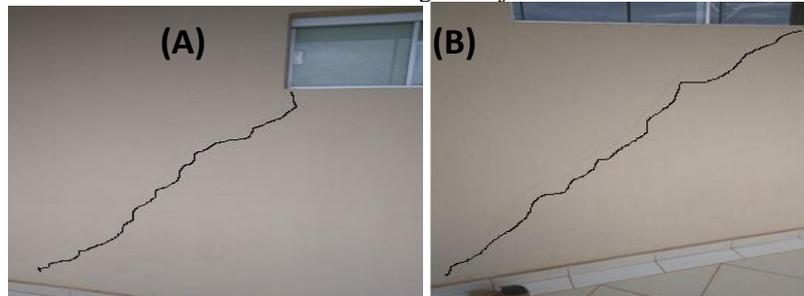
Entre os corredores, se encontram aberturas classificadas como trinca de 1mm, no máximo, em praticamente todas as janelas, com formato de 45°. Chaves (2017) comenta que as derivações de temperatura e movimentação natural do solo geram concentração de tensões nos cantos de portas e janelas. Com isso, o aparecimento de fissuras/trincas, inclinadas a 45° (foto 4 e 5 – A e B), podem se apresentar nas quinas dessas aberturas. Como origem dessa patologia, tem-se a falta de estruturas chamadas de vergas e contravergas, armaduras de concreto armado, que são anexadas na parte superior de portas e janelas e na parte inferior de janelas.

Milititsky (2008) comenta que as cargas da superestrutura são transmitidas para as estruturas de concreto armado da infraestrutura, as quais atuam diretamente no solo, apresentando diversos comportamentos que podem influenciar no surgimento de patologias. No momento de realização do projeto estrutural, deve-se considerar informações com base na resistência do solo, o que, às vezes, não são considerados e pode ocasionar recalque e aparecimento dessas patologias.

Foto 04: Patologia 45° janelas

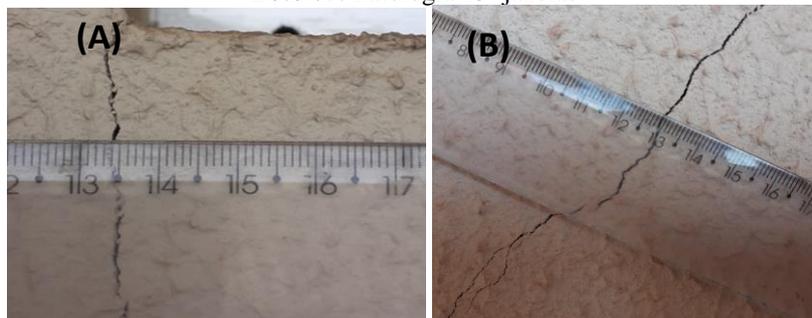
Foto 05: Patologia 45° janelas

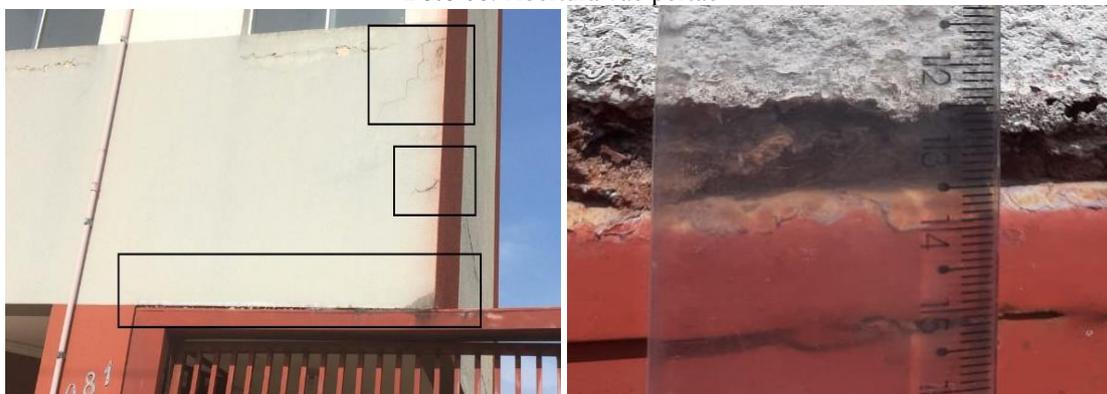
Na foto 6, é possível perceber a presença de trincas na direção de 45°, indícios de recalque presente na estrutura de concreto armado, presentes nas aberturas das interligações das vigas e pilares. Também, pode ser observado pelo esmagamento da estrutura do portão de elevação (foto 7), onde o desnível é de 1cm, ficando evidente o recalque da estrutura em balanço do prédio naquela localidade.

Thomaz (2003 apud OLIVEIRA; MEDEIROS; MAZER, 2018) aborda que as fissuras de 45°, decorrentes de recalque estrutural da fundação, são, comumente, encontradas em edificação com fundação direta e que, muitas vezes, não se faz uso do estudo aprofundado do solo, o que contribui para essa patologia ser encontrada com facilidade nessas edificações. O autor, também, comenta que estruturas edificadas com estacas profundas podem apresentar esse tipo de patologia, o que é advindo de falhas na execução. Caso isso se comprove, a solução é realizar um estudo de reforço estrutural, o que deverá passar pela análise estrutural e de solo para proposição de soluções eficientes.

Foto 06: Abertura vão portão

Esta análise demonstra a necessidade de aprofundar o estudo com apoio de perícia estrutural da edificação, observando as causas dessa patologia. Os problemas apresentados até o momento se demonstraram em localidades pontuais. O que se percebeu com o estudo sobre patologias é que estas se apresentam em fase inicial, sendo fissuras estáveis, ou seja, que não se alteraram com o passar do tempo. A aplicação de reparos em fase inicial elimina, com eficiência, suas causas e garante maior vida útil à edificação.

Para as aberturas apresentadas, se evidenciou a necessidade de verificações mais aprofundadas que demonstrem a real causa de seu aparecimento, a depender da técnica e procedimento a uma gama de produtos que colaboram na manutenção e eliminação desses efeitos. Também, a depender da espessura, os reparos podem ser classificados em superficial com espessura de até 2 cm, semi-profundos de 2,0 a 5,0 cm e profundo acima de 5 cm, também sendo, em alguns casos, a necessidade de reforço estrutural da armadura de aço e, em casos mais graves, a substituição das estruturas (LOPES, 2019).
