**PATOLOGIAS EM PAVIMENTOS FLEXÍVEIS – ESTUDO DE CASO
SOBRE A RODOVIA BR-163 TRECHO EM TERRA NOVA DO NORTE**

**ANÁLISE DAS MANIFESTAÇÕES PATOLÓGICAS PRESENTES NA
RODOVIA BR-163 TRECHO EM TERRA NOVA DO NORTE**

HOLANDA, Lovani Gomes. **ANÁLISE DAS MANIFESTAÇÕES PATOLÓGICAS PRESENTES NA RODOVIA BR-163 TRECHO EM TERRA NOVA DO NORTE.** 2024. 43 folhas. Trabalho de Conclusão de Curso – Centro Universitário Fasipe – UNIFASIPE.

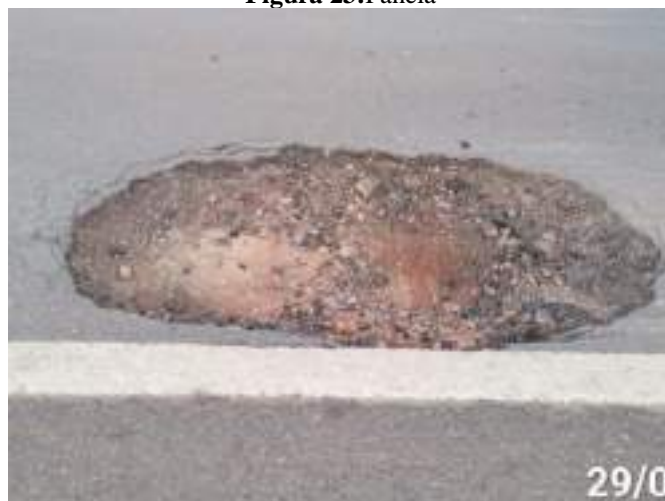
Figura 23: Panela

A análise realizada no quilômetro 01 à constatou a maior incidência de panelas conforme mostra a figura 23.

Com carregamentos superiores aos previstos em projeto por eixo dos veículos que utilizam, deslocamento do solo, espessura desajustada, oscilações de temperatura, compactação ou mesmo no dosamento do composto asfáltico, grande fluxo de veículos sejam leves ou pesados, o subdimensionamento ou baixa qualidade de estrutura. Insuficiência de projeto, falha em fase construtiva, interferência da água em função da infiltração (DNIT, 2005, p 321).

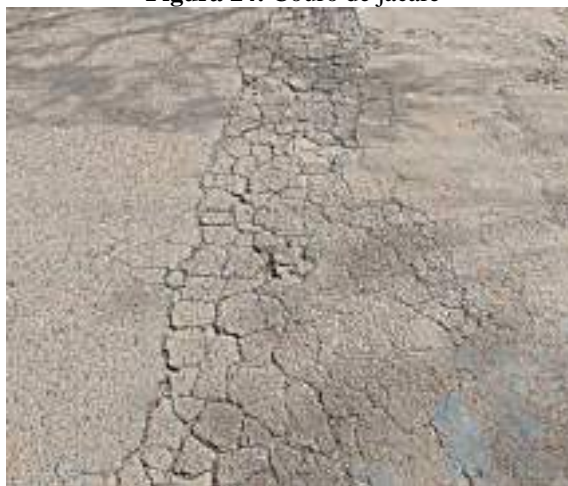
Figura 24: Couro de jacaré

Para a segunda divisão do pavimento estudado, que corresponde a faixa mais próxima da cidade em relação aos outros dois trechos, notou-se ondulação e trinca couro de jacaré. Em consoante com a figura 24.

Com a finalidade de evitar o processo de trincas, utilizam-se da atividade de recapeamento, sendo composto por micro camadas de revestimento asfáltico, borracha de pneu, composto de liga asfáltica com modificação em finas espessuras (BERNUCCI, MOTTA, *et al.*, 2008). Realizar constantes reparos no pavimento, fazendo com que seja possível garantir segurança e conforto para todos aqueles que utilizam o pavimento.

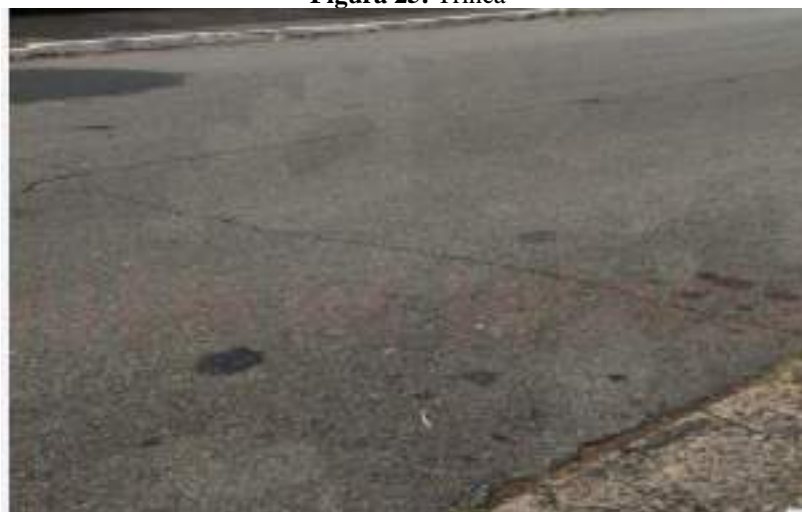
Figura 25: Trinca

Neste quilômetro constatou-se a presença de fissuras e trincas, conforme figura 25.

Segundo o DNIT 005/2003-TER (2003), conceitua-se quanto as fissuras que elas sejam brechas primárias que até então não provocam obstáculos operacionais ao revestimento, não existindo considerações quanto à ponderação nos métodos presentes de classificação da situação de superfície.

As trincas podem ser motivadas pelas atividades combinadas do trânsito de veículos e das situações ambientais. O trincamento é uma deficiência da camada superficial do revestimento que diminui a blindagem e possibilita a percolação de água, fomentando o enfraquecimento das disposições subjacentes. As motivações centrais causas o surgimento das trincas de acordo com o Manual de Restauração de Pavimentos Asfálticos do DNIT (2006) são: Tráfego ativo que por período de carregamento e alívio proporcionam forças de tração na fibra central do revestimento; Variações de temperatura que gerem contrações da capa de revestimento existente.

O revestimento estudado, pertinente ao trecho 03, exibindo patologias de fissuras e trincas poderá ser solucionado por meio da atividade de micro fresagem com 5mm, remendos superficiais e a execução de uma faixa de blindagem de 10mm. Após aplicação da faixa de blindagem a antiga estrutura receberá uma proteção adicional a sua superfície.
