INSPEÇÃO DE ELEMENTOS PRÉ-FABRICADOS: DETECÇÃO DE MANIFESTAÇÕES PATOLÓGICAS

INSPECTION OF PREFABRICATED ELEMENTS: DETECTION OF PATHOLOGICAL MANIFESTATIONS

O estudo de caso do presente trabalho aconteceu na cidade de Vera no Norte do Mato Grosso, que possui uma área territorial de 2.962,687 km² e situa-se a 458 km da capital do Estado, conforme sítio eletrônico municipal, em uma indústria de peças pré-fabricadas de concreto armado.

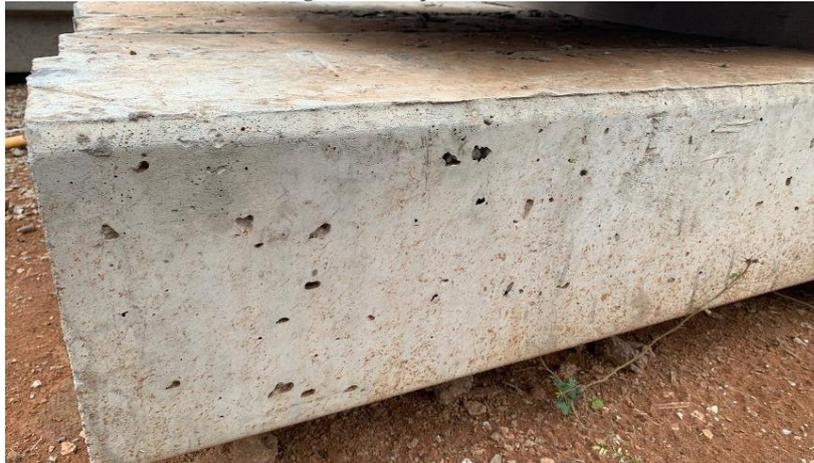
Durante a inspeção, observou-se que a vibração não foi implementada corretamente; o vibrador agulha utilizado para adensar peças grandes era o mesmo utilizado nas peças menores, desse modo nos elementos de menores dimensões além de a vibração ocorrer de modo excessivo, ela era executada próxima das faces das formas o que pode ter contribuído para a ocorrência das bolhas, conforme ilustrado na figura 1.

Figura 1: Peça com bolhas

Uma das formas de minimizar a ocorrência destas bolhas seria não utilizar desmoldantes à base de óleos minerais, pois como já citado, é prejudicial à peça. O correto, nesta ocasião, seria concretar as peças com concreto autoadensável (CAA). Em relação as vibrações, o recomendado é ter cautela para não vibrar excessivamente o concreto nas proximidades das faces, utilizando vibradores compatíveis com as dimensões das peças a serem concretadas.

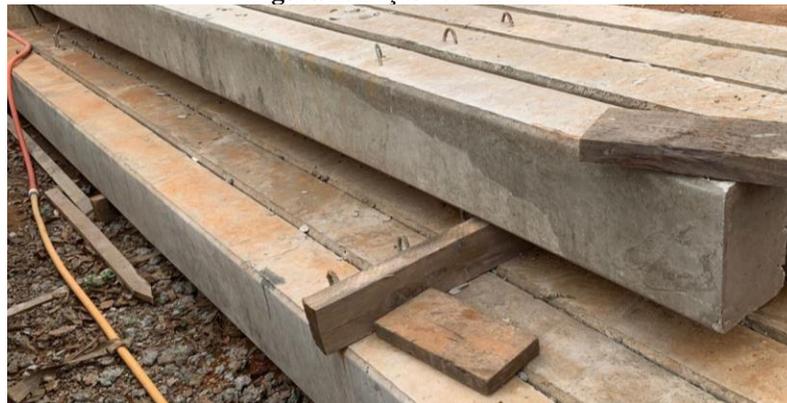
As manifestações patológicas relacionadas a manchas, visualizadas na Figura 2 estão diretamente relacionadas à limpeza das fôrmas, ao método de aplicação do desmoldante nas fôrmas e também à mistura do concreto. Antes de cada concretagem é importante realizar uma limpeza geral nas fôrmas para remoção de óleos, graxas e resquícios de concreto remanescentes das concretagens anteriores.

Figura 2: Peças com manchas.

Os desmoldantes de baixa qualidade podem deixar marcas no concreto, manchas que mesmo que maquiadas com argamassa, aparecem nas faces das peças com o passar do tempo. Esse tipo de desmoldante geralmente é banha de animal, óleos e graxas, sendo caracterizados por serem produtos poucos solúveis em água, e quando expostos a chuvas, podem ser levados e por consequência causam manchas na superfície das peças (MILANI, BOESING, PHILIPSEN & MIOTTI, 2012).

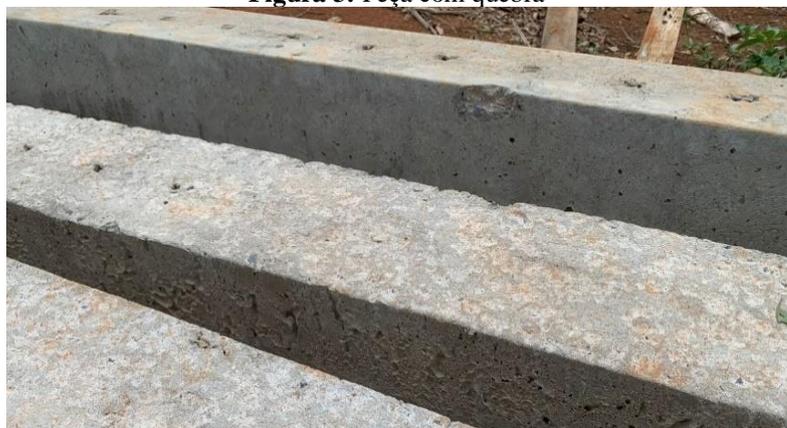
As quebras observadas nas peças da empresa em estudo decorreram do movimento interno dos fragmentos durante o armazenamento. Na empresa, o envio das peças para as obras é feito por caminhões, portanto a ocorrência de choque mecânico é maior, fazendo com que as peças lasquem e/ou quebrem (figura 3).

Figura 3: Peça com quebra

Uma medida para minimizar as quebras seria realizar o transporte das peças por meio de pontes rolantes, conforme é notificado pela norma NBR 9062 (ABNT, 2017) onde é recomendado que os elementos pré-fabricados sejam suspensos e movimentados através de máquinas, equipamentos e acessórios apropriados, para que seja evitado choques e movimentos desordenados de forma que isso não afete a peça.

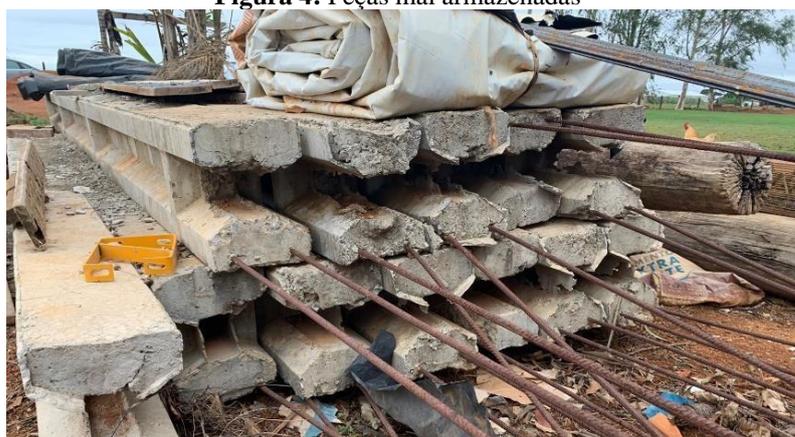
Figura 4: Peças mal armazenadas

O armazenamento das peças deve ser efetuado sobre dispositivos que possam dar apoio às peças e que elas sejam colocadas sobre um terreno plano e firme, além disso as pilhas podem ser formadas utilizando o mesmo critério e proteger as extremidades das peças durante a movimentação (figura 4).

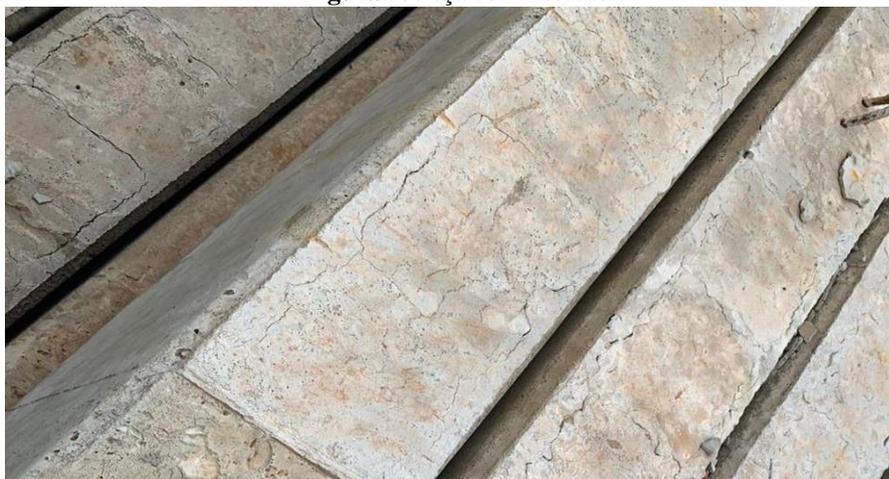
A origem das trincas e fissuras pode estar relacionada ao tipo de cimento utilizado pela empresa, bem como ao processo de cura dos componentes do concreto (figura 5). Conforme observado durante a visita, a empresa não está curando as peças apropriadamente; durante a decapagem e armazenamento, os elementos de concreto geralmente permanecem na fôrma por

um dia e ficam expostos à luz solar direta, o que pode contribuir para o aparecimento de rachaduras ao serem arrancados.

Figura 5: Peça com fissuras

De acordo com o que foi exposto, para que seja possível amenizar esses problemas, a norma NBR 9062 (ABNT, 2017) especifica que a proteção contra a secagem prematura deve ser feita mantendo-se umedecida a superfície ou protegendo-a com uma película impermeável, que não contenha parafina ou assemelhados, pelo tempo necessário à hidratação adequada, levando em conta a natureza do cimento.

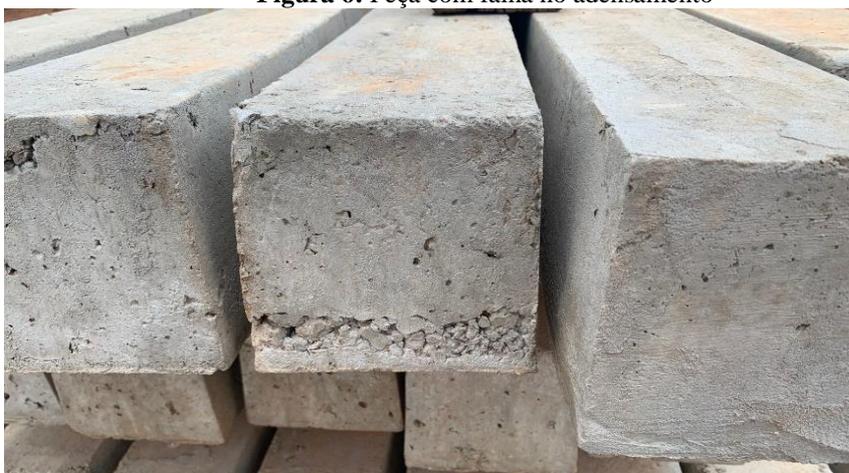
As peças que apresentaram falhas de acabamentos possuem grandes dimensões, e, pelo sistema de fôrmas adotadas, a concretagem é realizada de modo que contribui para a segregação de seus elementos constituintes, assim como a não quantificação correta de agregados (figuras 6). Além disso, a vibração do concreto é realizada por vibradores tipo agulha; as fôrmas não possuem janelas de concretagem, e o vibrador não tem capacidade de vibrar as camadas inferiores. Em relação as falhas de acabamento observados nas superfícies lisas superiores, recomenda-se a passagem da régua quando a peça ainda está moldável, evitando retrabalhos.

Figura 6: Peça com falha no adensamento

Se tratando de falhas no adensamento, algumas das medidas para reprimir o adensamento é a utilização de vibrador adequado às dimensões da peça, sem vibração excessiva; utilização de um concreto autoadensável; controle maior na dosagem do concreto e no detalhamento da armadura. Altas concentrações de aço, lançamento do concreto em alturas superiores a 2 m, e de concreto muito fluido, sem coesão, com excesso de agregado graúdo causam essa patologia.
