INCIDÊNCIA DE MANIFESTAÇÕES PATOLÓGICAS EM RESIDÊNCIAS DE CONJUNTO HABITACIONAL EM SORRISO-MT

RESUMO: O presente trabalho buscou analisar as principais patologias em residências do conjunto habitacional Mário Raiter, Sorriso-MT, suas origens, causas e incidências, já que esses tipos de projetos possuem histórico de mal desempenho por não terem como principal objetivo a qualidade. No estudo, adotou-se uma série de etapas para chegar a um diagnóstico e os resultados serem registrados, tais como: vistorias e uso da percepção humana, análise de formas, localização da patologia, principais características além de histórico junto ao proprietário. O estudo abrangeu 20 residências aleatórias, com evidências registradas por fotografias e resultados apresentados por meio de um quadro e uma tabela evidenciando que as manifestações patológicas mais presentes nas residências são: 1º trincas/fissuras ocasionadas pela retração plástica do revestimento da argamassa; 2º infiltração causada por erros construtivos; 3º infiltração causada por ausência de impermeabilização da viga baldrame.

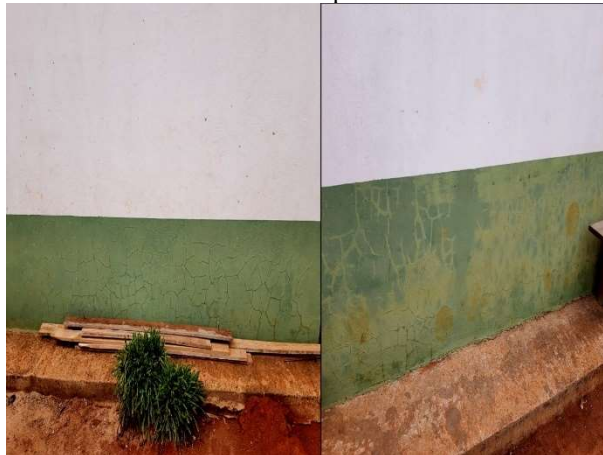
a) Patologia I: nessa manifestação levantamos a hipótese de duas possíveis causas. **Hipótese 1**, trincas/fissuras causada por dilatação térmica pois a região sofre com altas temperaturas durante o dia, e essa exposição ao calor pode ser a origem. **Hipótese 2**, trincas/fissuras ocasionadas pela retração plástica do revestimento de argamassa. Retração plástica ocorre quando há diminuição de volume do concreto ocasionado por sua perda de água

para o ambiente, ainda no seu estado de “fresco”. A fissura acontece, pois, a pasta necessitava da água perdida para hidratação (processo de cura), além das fissuras, o concreto ainda perde resistência. Essas fissuras incidem normalmente em superfícies grandes e lajes, identificam-se estas fissuras paralelas a 45°, próximas aos cantos, ou em formato de mapa (RIPPER; SOUZA, 1998). como mostrado na fotografia 1 abaixo.

Fotografia I: trincas em formato de mapa em fachadas de diferentes casas.

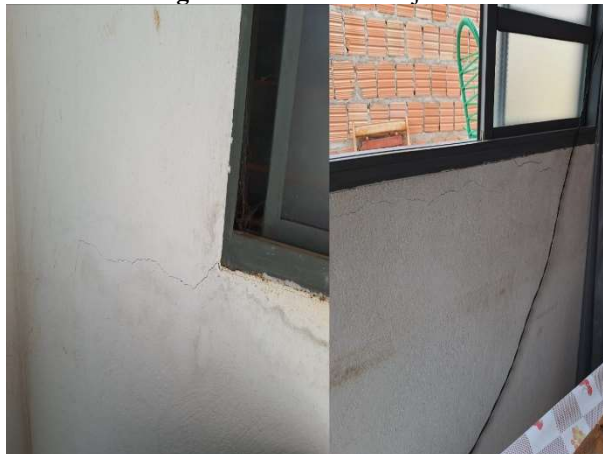
b) Patologia II: Fissuras/trincas causadas por ausência de vergas e/ou contravergas. Segundo Thomaz (1989), as tensões de peso próprio, força do vento, variação de temperatura, dentre outras se concentram em aberturas, portas e janelas, quando esses elementos são introduzidos. Por isso, a ausência desses elementos de concreto e os esforços são passados para alvenaria, com isso ocorre a aparição de fissuras, como mostrado nas imagens da fotografia 3.

Fotografia 3: Fissuras em janelas.

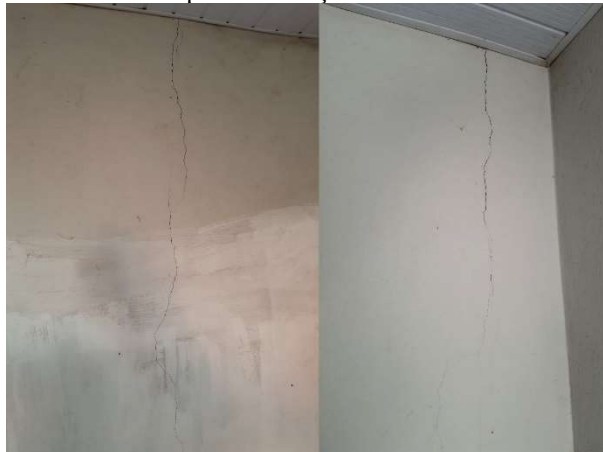
c) Patologia III: Trincas/fissuras causadas por problemas estruturais. Segundo Hussein (2013), as deformações estruturais ocorrem quando acontece erro de cálculo de flecha admitida pela norma da estrutura de concreto armado, o que passa esforços para a alvenaria, resultando em trincas e fissuras, como as mostrada na fotografia 4 abaixo.

Fotografia 4: trincas causadas por deformações estruturais em diferentes residências.

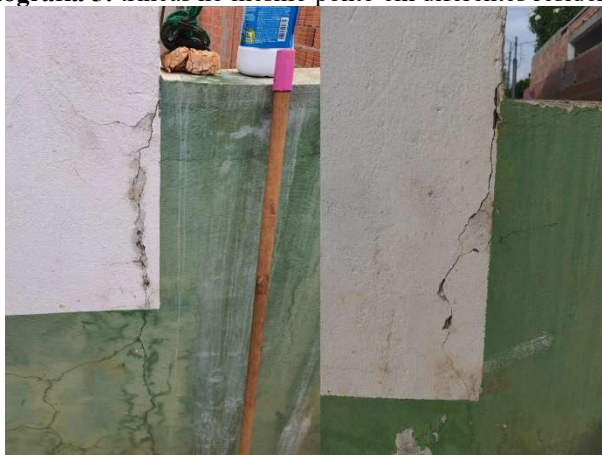
d) Patologia IV: Trincas/fissuras causadas por falha construtiva. Nessa patologia, foram levados em consideração erros construtivos em geral que ocasionaram a aparição de trincas e/ou fissuras. No caso da fotografia 5 abaixo, encontrou-se um possível erro de projeto por ausência de um segundo pilar na mureta que liga à parede da cozinha e serve como uma espécie de lavanderia externa.

Fotografia 5: trincas no mesmo ponto em diferentes residências

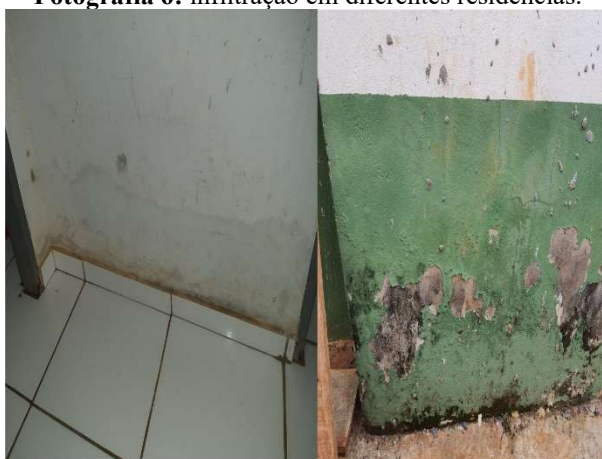
e) Patologia V: infiltração causada por ausência de impermeabilização da viga baldrame. A umidade penetra na alvenaria por capilaridade através dos baldrames quando não é feita a impermeabilização correta, formando infiltrações e consequentemente, mofo e bolor, como foram registrados na fotografia 6.

Fotografia 6: infiltração em diferentes residências.

Segundo Righi (2009), a ausência de um projeto de impermeabilização para a edificação, compromete a durabilidade dela e consequentemente seu desempenho, podendo afetar estruturalmente e resultar em prejuízos financeiros aos proprietários.

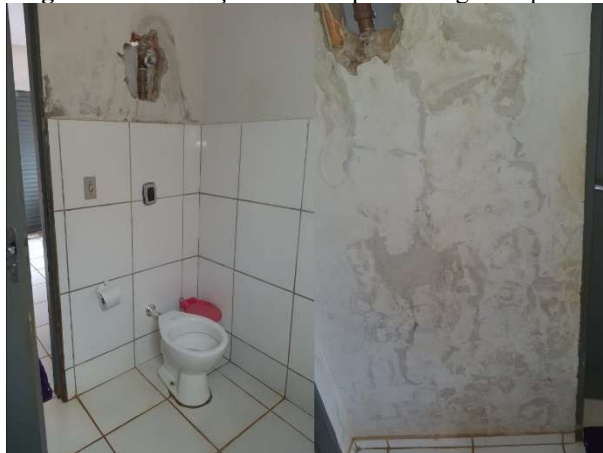
f) Patologia VI: infiltração causada por erros construtivos. Nesse caso, foram levados em consideração erros de projeto/execução em geral que ocasionaram as manifestações de infiltrações e/ou vazamentos, como no caso das imagens da fotografia 7 e na segunda imagem da fotografia 8, que se trata de infiltrações causadas por falha na instalação de aparelhos hidrossanitários (registros, torneiras, vaso sanitário, ralos, etc.) Já na primeira imagem da

Fotografia 7: infiltração causada por um registro quebrado.
