**ANÁLISE COMPARATIVA DOS MÉTODOS DO PCI (PAVIMENT  
CONDITIONS INDEX) E IGG (ÍNDICE DE GRAVIDADE GLOBAL) EM  
TRECHOS DE VIA URBANA EM RONDONÓPOLIS-MT**

Trabalho de conclusão de curso apresentado à Banca Avaliadora do curso de Engenharia Civil, do Centro Educacional Fasipe Rondonópolis - FASIPE, como requisito para aprovação na disciplina Trabalho de Conclusão de Curso 2, do curso de Engenharia Civil.

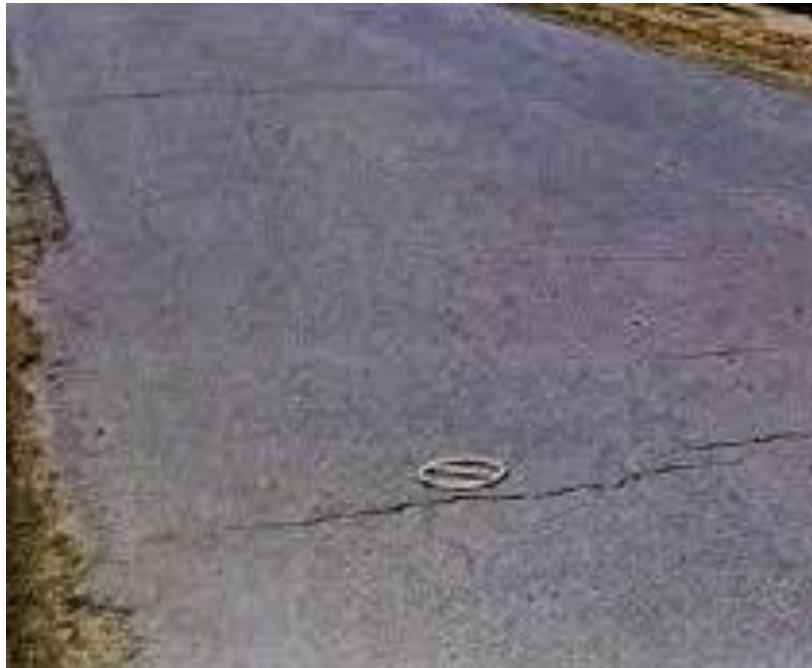
Figura 1- Trinca transversal

Trinca isolada com orientação predominantemente ortogonal ao eixo da via. A trinca transversal curta é denominada de trinca transversal longa e a longa é denominada de trinca transversal (DNIT, 2005).

Dentre outros fatores que podem causar as trincas transversais, estão a alta variação de temperatura, o envelhecimento do asfalto e a propagação de trincas nas camadas inferiores, principalmente em bases cimentadas ou juntas de revestimento rígido (DNIT, 2005).

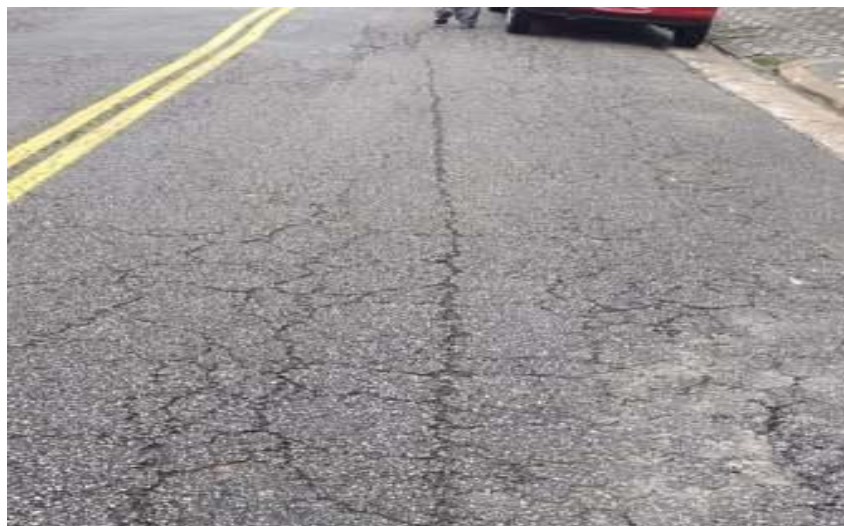
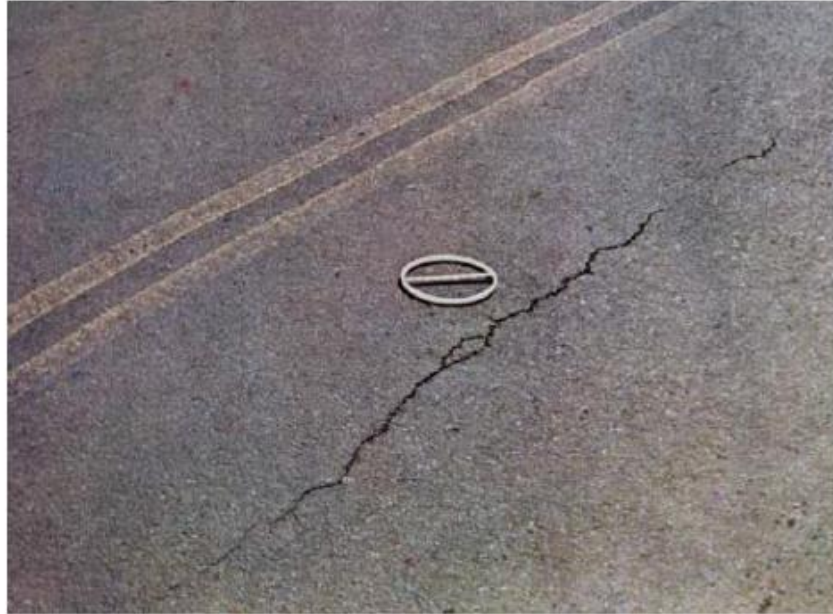
Figura 2 - Trincas longitudinal

São trincas isoladas que se encontram paralelas ao eixo da estrada. A trinca longitudinal curta é conhecida como trinca longitudinal longa e a longa é conhecida como trinca longitudinal (DNIT, 2005)

O DNIT (2005) mostra que os fatores que causam esses problemas não estão apenas ligados às tensões geradas pelos veículos, mas também à infiltração de água no revestimento.

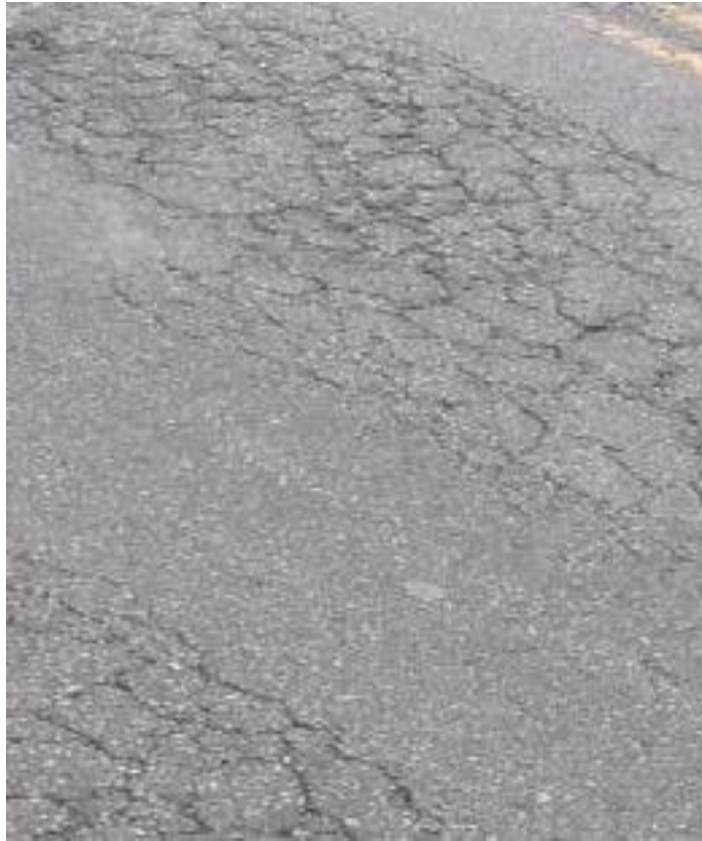
Figura 5 - Trinca por reflexão

De acordo com o DNIT (2006), as trincas por reflexão ocorrem quando há trincas nas camadas inferiores que se espalham em direção ao revestimento. O padrão do defeito nas camadas inferiores permanece em sua reflexão na superfície, podendo se manifestar em forma de trinca longitudinal.

Trincas por reflexão prejudicam a integridade estrutural do pavimento, permitindo a entrada de água e outros resíduos, o que acelera o processo de deterioração. É necessário realizar intervenções mais frequentes, como a selagem de fraturas, a fim de evitar o agravamento do problema. As trincas podem afetar a qualidade da condução, causando desconforto aos condutores e, em situações extremas, oferecendo perigos à segurança.

A ação do tráfego próximo a uma trinca existente é um fator determinante para o surgimento desse defeito. Dependendo das tensões aplicadas, a propagação de uma trinca por reflexão pode variar entre 20 mm e 50 mm por ano, o que significa uma redução significativa da vida do revestimento (DNIT, 2005)

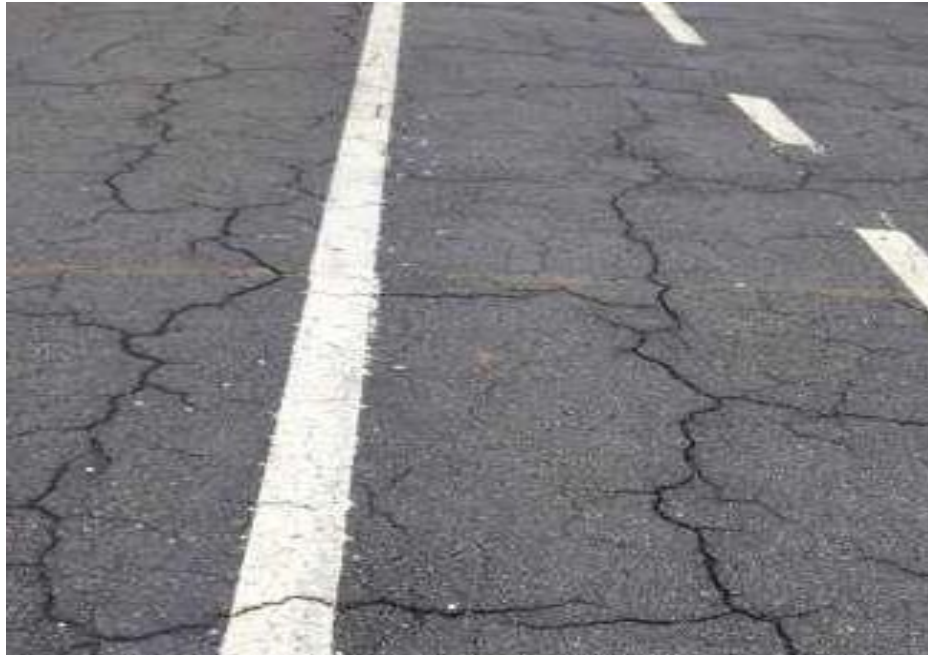
Figura 6 - Trinca em blocos

De acordo com o DNIT (2005), a trinca em blocos é um problema que se apresenta em blocos compostos, compostos por várias trincas interligadas e com lados retangulares, podendo causar erosões graves nas extremidades.

Trincas em blocos podem permitir a infiltração de água, o que pode prejudicar tanto a base quanto a sub-base do pavimento, o que pode agravar o problema. As trincas em blocos afetam a capacidade do pavimento de suportar cargas, resultando em maior desgaste e demandando reparos frequentes. As trincas podem causar desconforto aos condutores e representar um perigo de segurança, especialmente para veículos de duas rodas.

A principal causa desses problemas é a alta variação de temperatura e a conexão entre trincas longitudinais e transversais. A presença desse defeito demonstra que o ligante asfáltico não manteve sua característica elástica (DNIT, 2005)

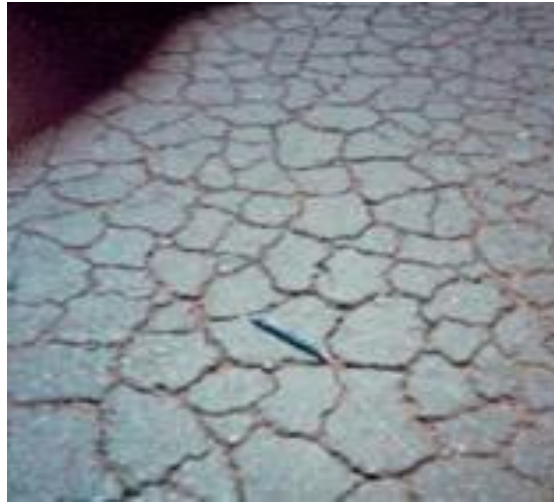
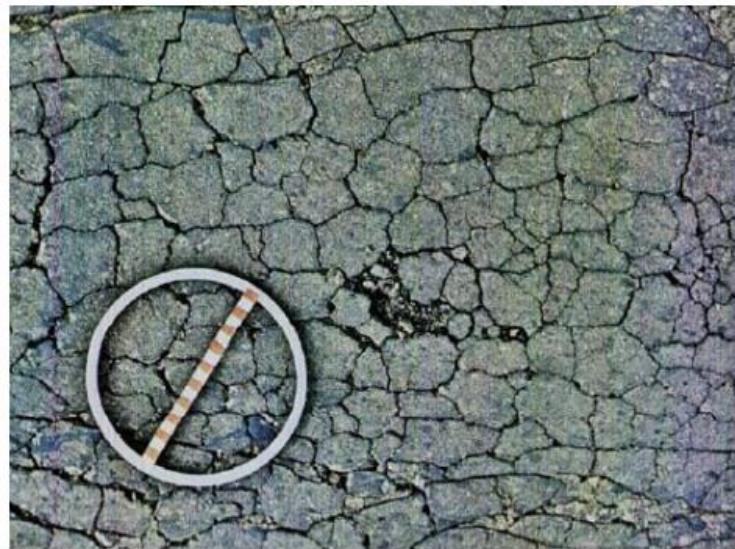
Figura 7 - Trinca couro de jacaré

É um problema que surge no pavimento através de trincas interligadas, sem apresentar direções claras. O formato é bastante parecido com um couro de jacaré ou crocodilo. Dependendo da severidade, haverá erosão nas extremidades (DNIT, 2005).

Esses problemas aparecem no pavimento devido à fadiga do revestimento asfáltico, causada por carregamentos constantes. Embora seja um defeito que pode ser causado em qualquer lugar do revestimento, geralmente ocorre em áreas com maior pressão (DNIT, 2006).

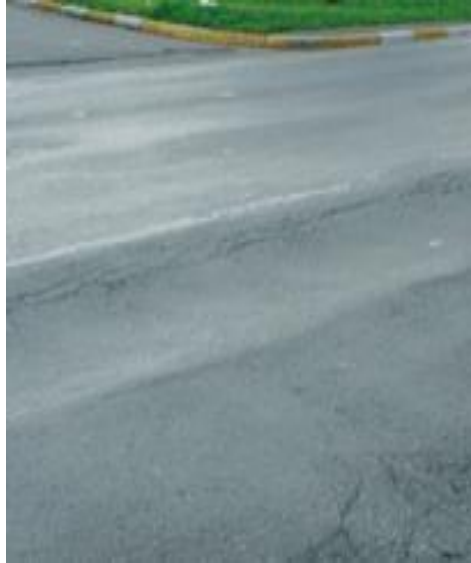
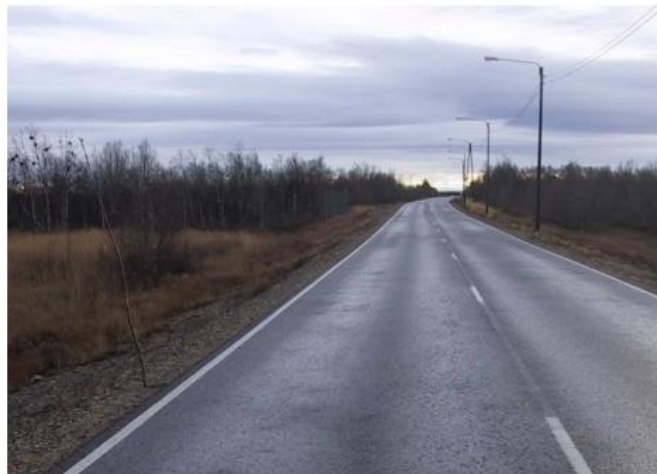
Figura 9 - Afundamento de trilha de roda

Segundo DNIT (2005), o afundamento de trilha de roda pode ser de dois tipos: afundamento por consolidação, que pode ser um abatimento na trilha de roda, menos perceptível do que o afundamento plástico.

Os principais motivos para esse problema são a compactação insuficiente de algumas camadas do pavimento, a mistura asfáltica inadequada e o enfraquecimento de uma ou mais camadas por conta da infiltração de água. O outro tipo, denominado afundamento plástico, é um afundamento que apresenta uma depressão na trilha (DNIT, 2005).

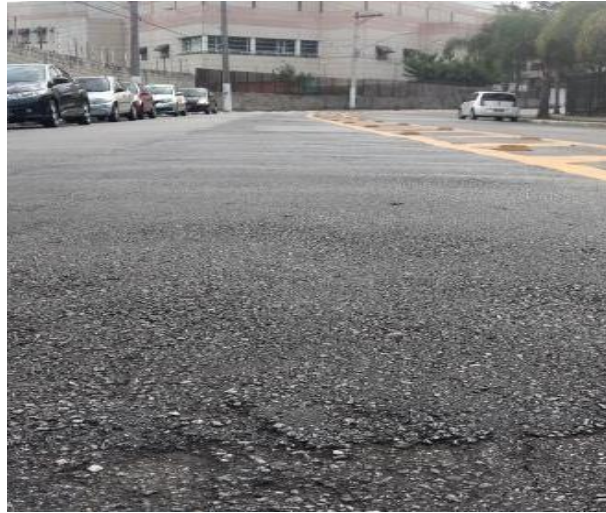
Figura 11 – Corrugação

A deformação é caracterizada por ondulações ou corrugamentos transversais na superfície do pavimento DNIT (2005)

Para o DNIT (2005), as principais causas desse problema são a instabilidade da mistura betuminosa, a instabilidade da base, o excesso de umidade nas camadas inferiores, a contaminação e a retenção de água na mistura asfáltica.

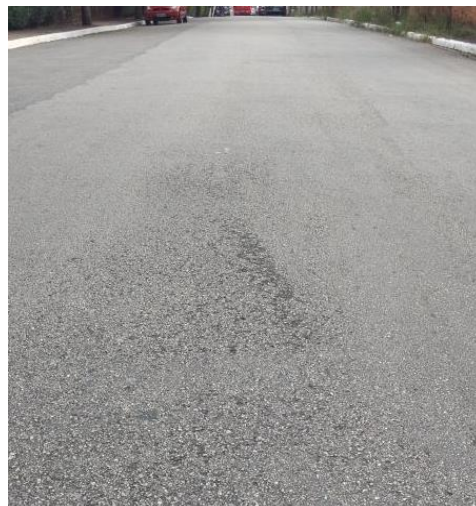
Figura 12 - Desgaste

O efeito do arrancamento progressivo do agregado do pavimento é caracterizado pela rugosidade superficial do revestimento e é causado por forças tangenciais induzidas pelo tráfego (DNIT, 2005).

O desgaste ocorre devido, entre outros motivos, à diminuição da aderência e perda de aderência entre agregado e ligante, trabalhos realizados em condições climáticas inadequadas, presença de água no interior do revestimento e falha no tratamento asfáltico. A cola em serviço (DNIT, 2005).

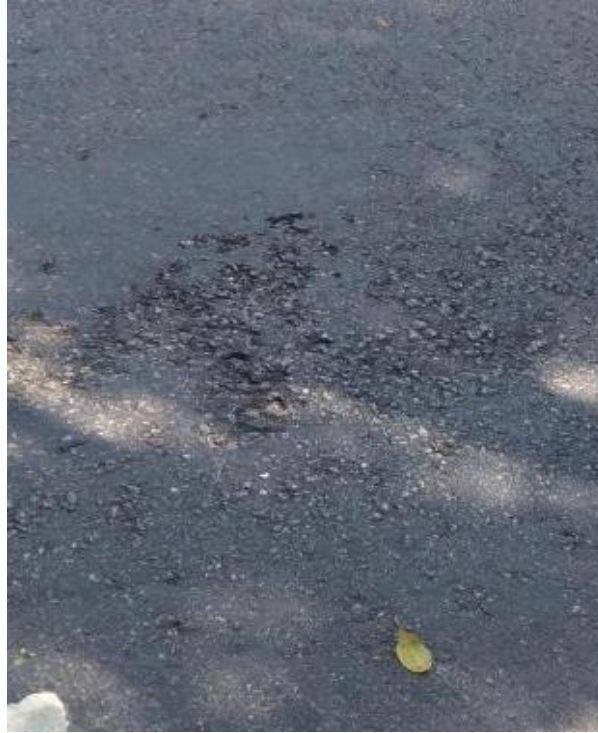
Figura 13 - Exsudação

É um defeito no qual uma película fina ou película de material asfáltico se expande na superfície do pavimento, resultante do deslocamento do ligante através do revestimento, formando manchas de tamanhos variados (DNIT, 2005).

Este movimento do ligante pode ser causado por dosagem insuficiente da mistura asfáltica e temperatura do ligante asfáltico superior à especificada. Não há um local específico onde esse defeito ocorre, porém, exsudatos continuam aparecendo nas marcas das rodas (DNIT, 2005).

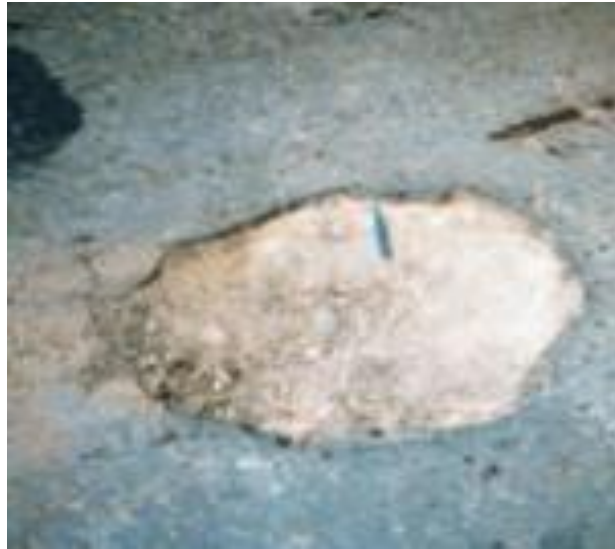
Figura 14 - Buraco ou Panela

Este é um problema que ocorre inicialmente nas sobreposições de pavimentos, que podem sofrer alterações de tamanho e permitir a entrada de água na camada subjacente (DNIT, 2005).

A causa dos furos pode ser os estágios finais de fissuração por fadiga e desintegração da fixação à superfície do pavimento, ou seja, com o passar do tempo as fissuras se interligam formando pequenas placas não coladas e com bordas erodidas (DNIT, 2005).

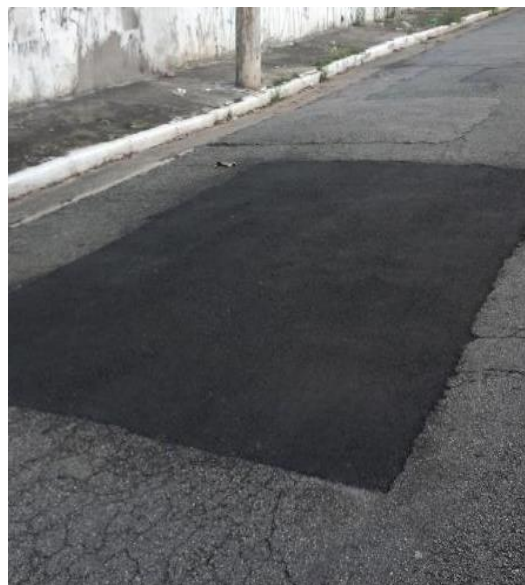
Figura 15 - Remendo

Segundo o DNIT (2005), trata-se da correção de desníveis locais do pavimento, com o objetivo de compensar possíveis infrações. Devido a áreas defeituosas, deve ser substituído por material retangular igual ou equivalente. Dependendo da profundidade atingida pelas placas, elas podem ser divididas em placas superficiais e placas profundas.

No primeiro caso trata-se apenas de reparar a cobertura, no segundo caso, de substituir a cobertura e possivelmente uma ou mais camadas de cobertura subterrânea (DNIT, 2005).

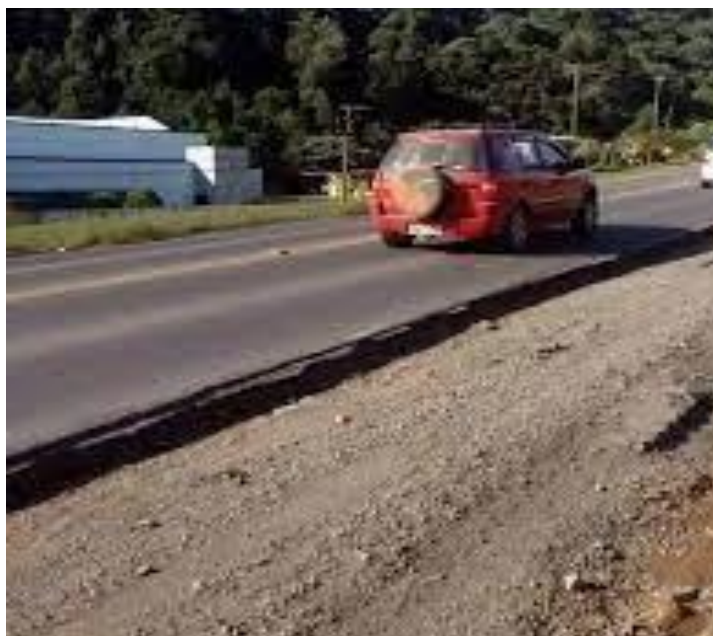
Figura 16 - Desnível entre a pista e acostamento

É um defeito fácil de ser verificada, porque apresenta um desnível entre pista e acostamento, que aumenta na medida em que se alteram as condições do acostamento (DNIT, 2005).

As principais causas são o recalque do acostamento, perda de finos do acostamento, erros na execução e, também, problemas na execução de recapeamentos (DNIT, 2005).

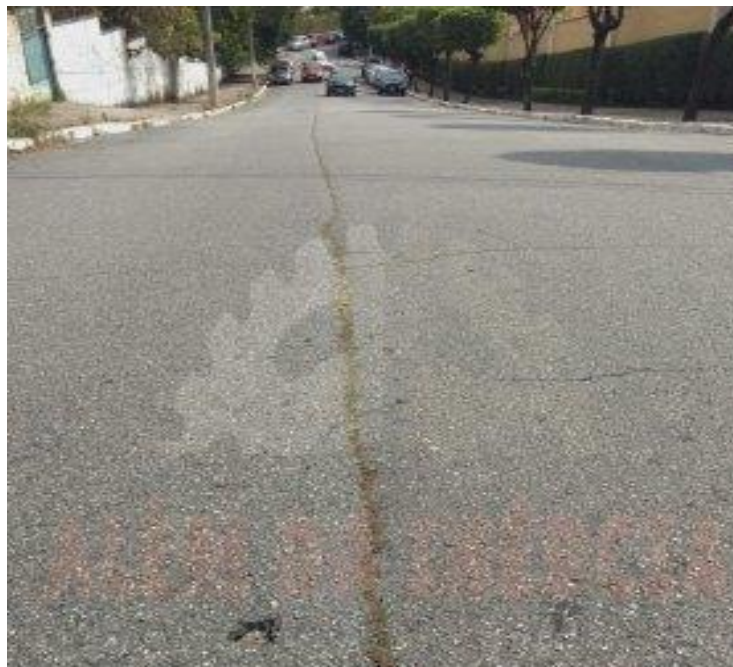
Figura 17 - Bombeamento

Localiza-se próximo a fissuras ou juntas de construção e tem como principal característica a liberação de água e partículas finas nas fissuras quando a estrada é carregada (DNIT, 2005).

Devido aos vazios sob o revestimento e à carga causada pelos veículos, essa falha torna-se perceptível quando se formam manchas no revestimento ou se acumula material fino próximo às fissuras (DNIT, 2005).
