ANÁLISE TÉCNICA DE PONTES EM MADEIRA NA REGIÃO NORTE DE MATO GROSSO

BIANCA SEIDE VOGEL¹
LETÍCIA REIS BATISTA ROSAS²

TECHNICAL ANALYSIS OF WOODEN BRIDGES IN THE NORTHERN REGION OF MATO GROSSO

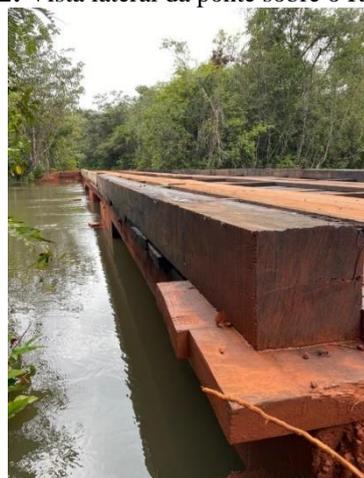
Figura 12: Vista lateral da ponte sobre o Rio Batelão

A vistoria na ponte localizada sobre o Rio Batelão, foi realizada na segunda feira dia 20/02/2023. A mesma possui comprimento de 32 metros e largura de 4,65 metros e passou por manutenções no último ano. Pelas figuras 12, 13 e 14, verifica-se que as margens do rio estão altas, considerando a época chuvosa em que a vistoria foi realizada.

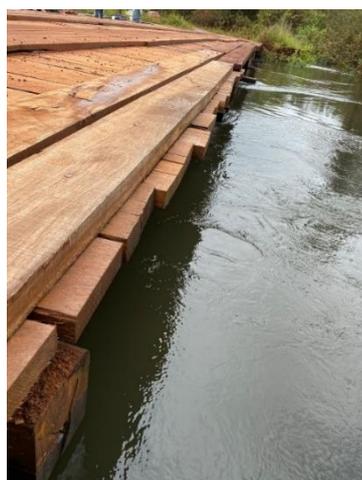
Figura 20: Vista lateral da ponte sobre o Rio Batelão

A vistoria na ponte localizada sobre o Rio Batelão, foi realizada no sábado dia 08/04/2023. A mesma possui comprimento de 25 metros e largura de 5,90 metros. Pode-se observar nas figuras 20 e 21 que o nível da água estava alto, quase chegando à superestrutura da ponte, e impossibilitando que fossem verificadas as manifestações patológicas na mesoestrutura.
