**PATOLOGIAS EM PAVIMENTOS FLEXÍVEIS – ESTUDO DE CASO
SOBRE A RODOVIA BR-163 TRECHO EM TERRA NOVA DO NORTE**

**ANÁLISE DAS MANIFESTAÇÕES PATOLÓGICAS PRESENTES NA
RODOVIA BR-163 TRECHO EM TERRA NOVA DO NORTE**

HOLANDA, Lovani Gomes. **ANÁLISE DAS MANIFESTAÇÕES PATOLÓGICAS PRESENTES NA RODOVIA BR-163 TRECHO EM TERRA NOVA DO NORTE.** 2024. 43 folhas. Trabalho de Conclusão de Curso – Centro Universitário Fasipe – UNIFASIPE.

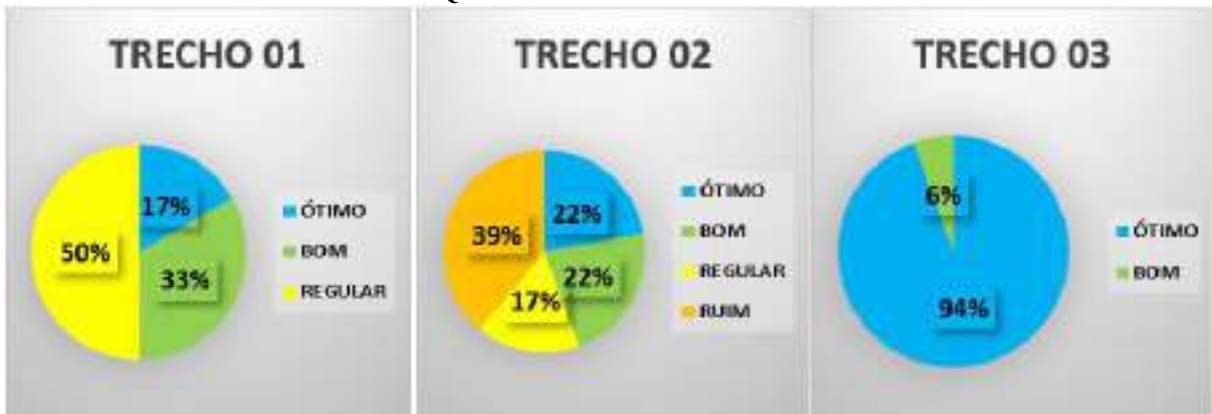
Quadro 4: Resultado dos conceitos

localizado na região centro-norte do Brasil mediante as variações na temperatura de estações de seca e chuvas bem definidas, o grande volume de tráfego de caminhões graneleiros, conseguiu-se notar a existência de extensas trincas. E para cada trecho foi criado um gráfico, de modo que, fosse possível atribuir um conceito para cada um. Como representado no quadro 4, podemos caracterizar os trechos do seguinte modo: quilômetro 01: regular; quilômetro 02: ruim e quilômetro 03: ótimo.

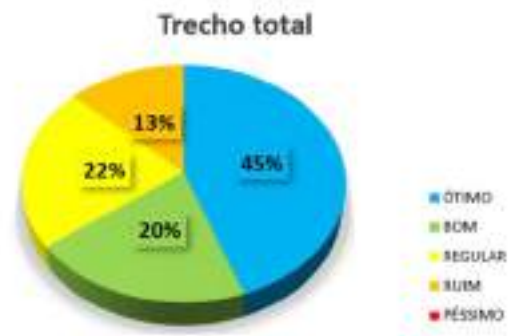
Figura 26: Porcentagem da classificação geral

Levando em consideração as respostas conquistadas com a análise de dados confirmou-se que existente pavimento da rodovia é incapaz de suportar as circunstâncias de trânsito em que se encontra submetido, acompanhado de resultados e suas características apresentam-se com finalidade de explicação, a abundância de demonstrações patológicas consequente de fadiga, ondulação e trinca couro de jacaré estabelecidas mais evidentes no trecho 02.

Perante isto conclui-se que o revestimento da rodovia necessita de obras de reparação, contudo, antes de dar início de restauração é aconselhável estudos extras com intenção de analisar as condições da sub-base do pavimento, desta maneira apontar se reparos superficiais serão eficazes ou terá necessidade de mais correções, conforme mostra a figura 26 com a porcentagem da classificação geral do pavimento estudado.
